# 大田县新岩水泥(在建)技改项目“2·8” 较大坍塌事故调查报告

2021年2月8日12时30分许，大田县经济开发区上京工业园内一水泥生产线(在建)技改项目原料磨工序构筑物平面浇筑混凝土施工过程中发生坍塌事故，造成3人死亡。

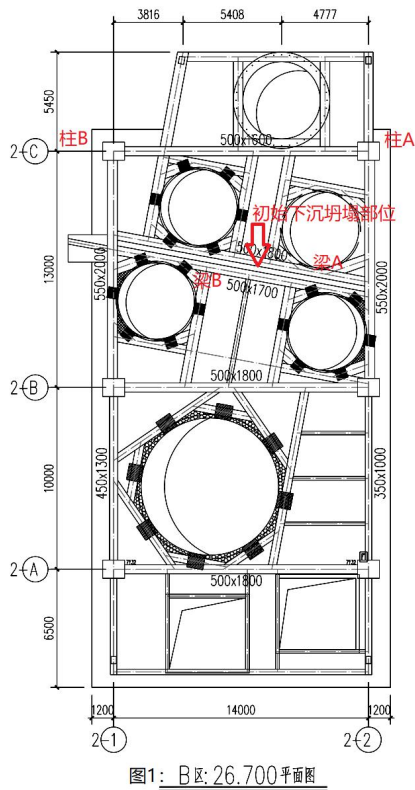
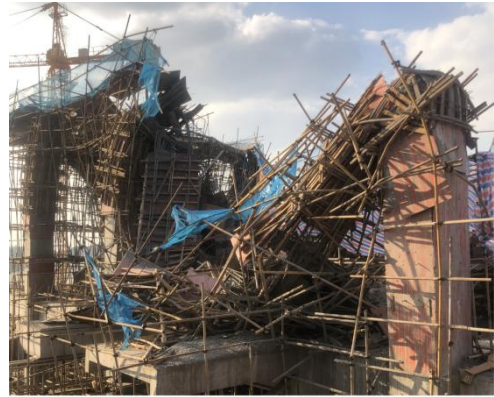
2021 年 2 月 8 日 12 时 30 分许，七名工人在大田县经济开发区上京工业园水泥生产线（在建）技改项目原料磨工序构筑物离地面 26 米高（共分设三层，作业工人已于 2 月 2 日前完成第一、二层的施工）的界面进行浇筑混凝土施工。此次施工对本层柱高 6 米以上部位（第三层的框架柱高为 9.9 米，6 米以下的框架柱已于 2021 年 2 月 2 日前完成施工）及梁、板同时施工。当基本完成梁 A 及梁 B 浇筑时，该处梁板突然发生下沉坍塌，拉动周边梁板柱向该部位倾斜失稳，最初发生坍塌部位的模板支撑体系挤压在一起，随后坍塌的梁跨外边柱 A 柱 B 在新旧混凝土交接面断开，其他柱也发生明显倾斜，坍塌后平台模板及钢筋完全塌落至下层平台。

图2 A-B跨整体坍塌

1.5m；水平剪刀撑、垂直剪刀撑大量缺失；顶部自由端高度严重超标；涉事项目部违法违规组织模板安装及赶工期。混凝土浇筑过程中集中堆载，导致支撑失稳，带动原料磨工序构筑物第三层平台整体坍塌。
